RELATÓRIO DE VIAGEM À ÁREA INDÍGENA KATETÉ.

DO: TÉCNICO DE M. AMBIENTE JOSIMAR DO LIVRAMENTO DE M. MENDES.

O presente relatório tem por objetivo informar a V.Sa, sobre a atual situação da estrada carroçável que liga a Aldeia do Kateté ao Posto de Vigilância Bekuare.

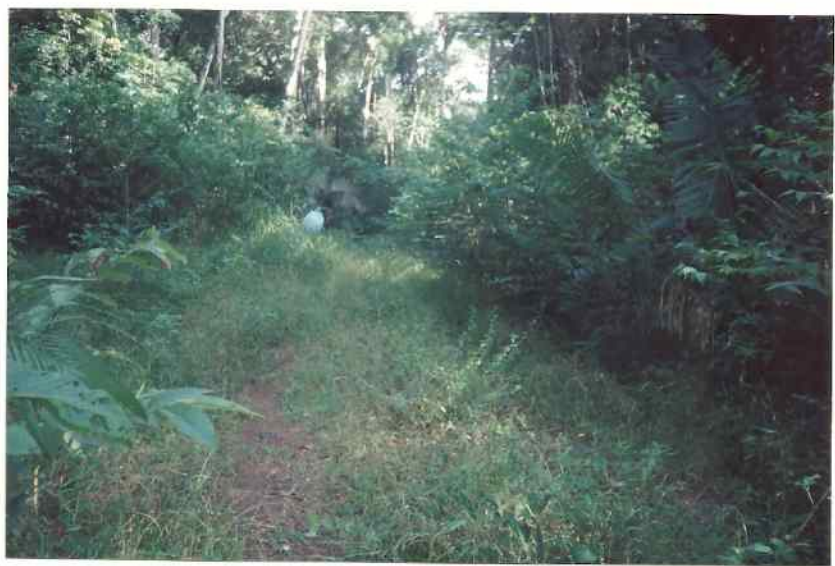
Estrada intransitável, devido a mata ésta fechada

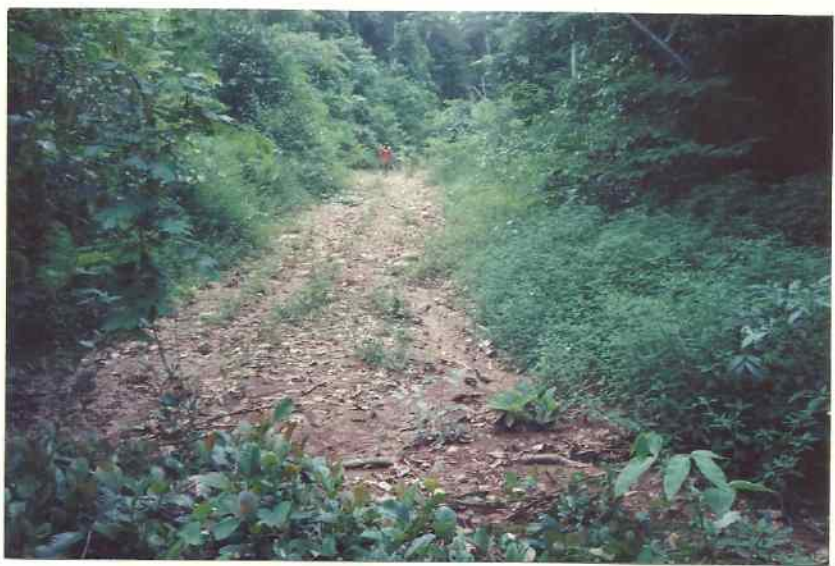
Trecho da estrada na serpa muita pedra solta

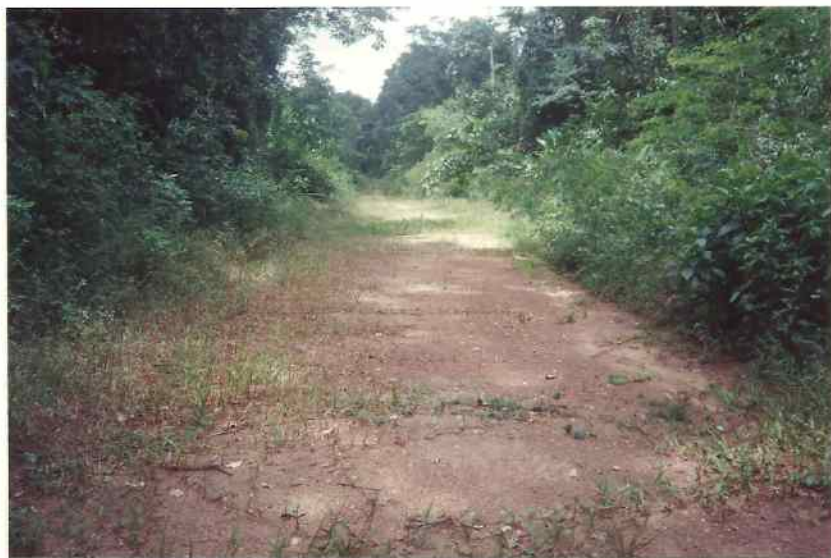
Condições da estrada Onde existe cascalho

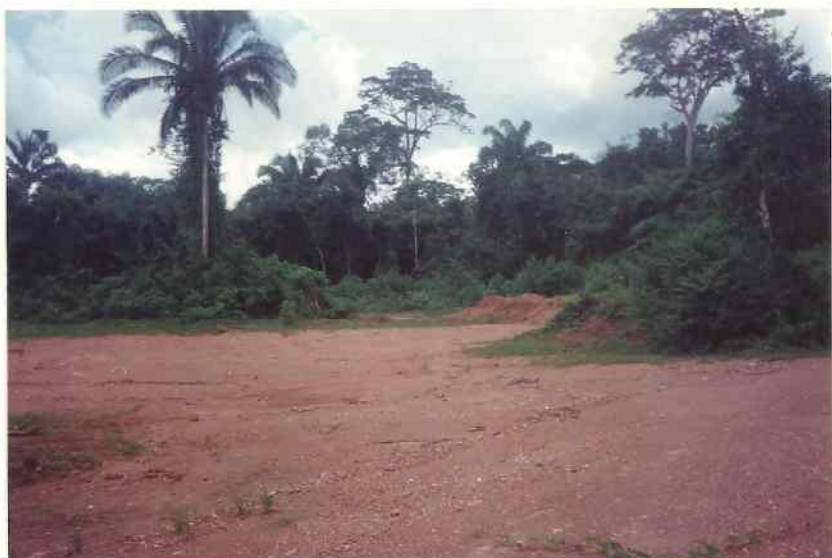
Uma piçarreira antiga esplanada ao lado da estrada

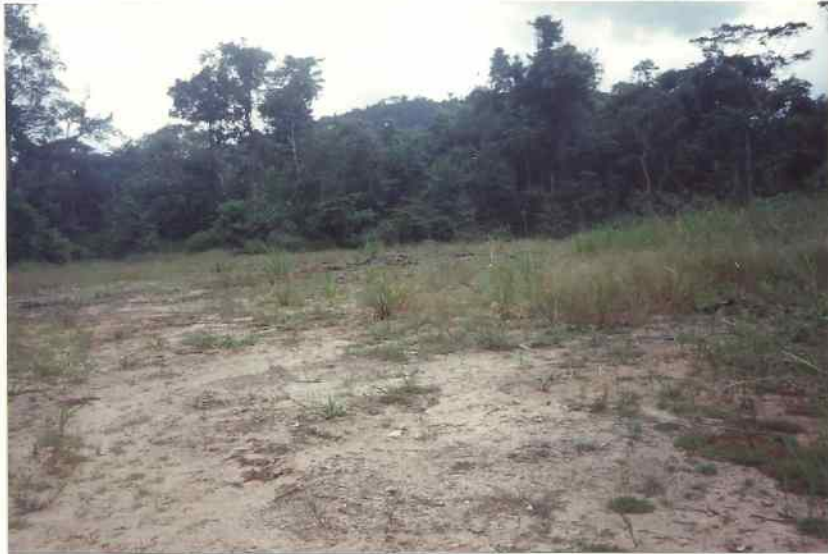
Estrada situada na esplanada próximo da pista de
pouso confeccionada pela madeiraira Bannch

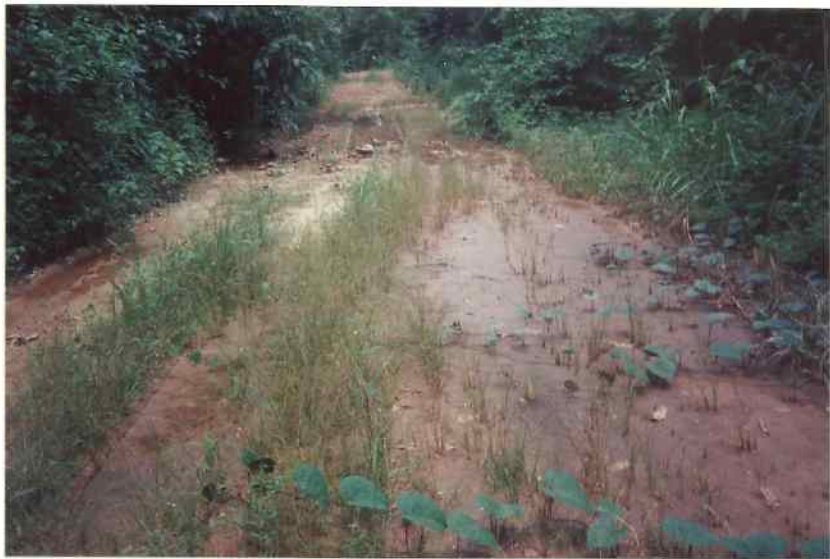
Trecho da estrada mostrando local de atoleiro

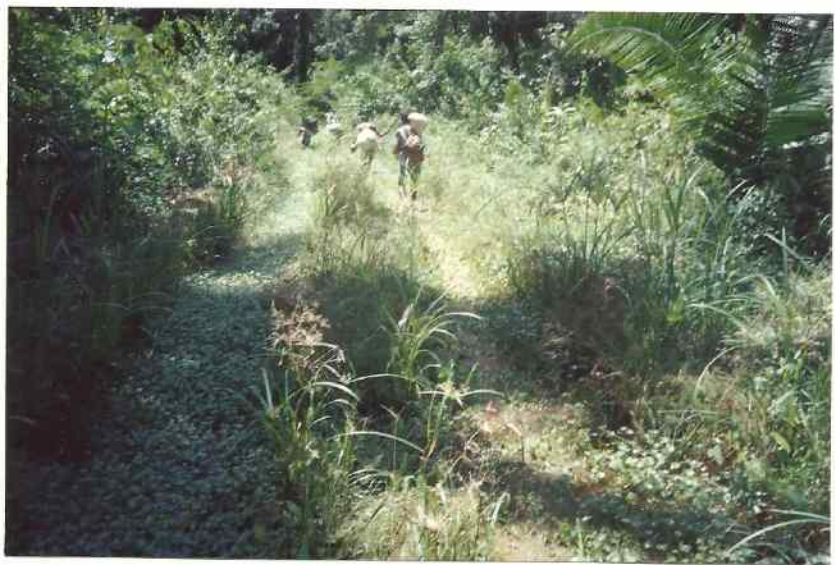
Estrada está fechando cada vez mais.

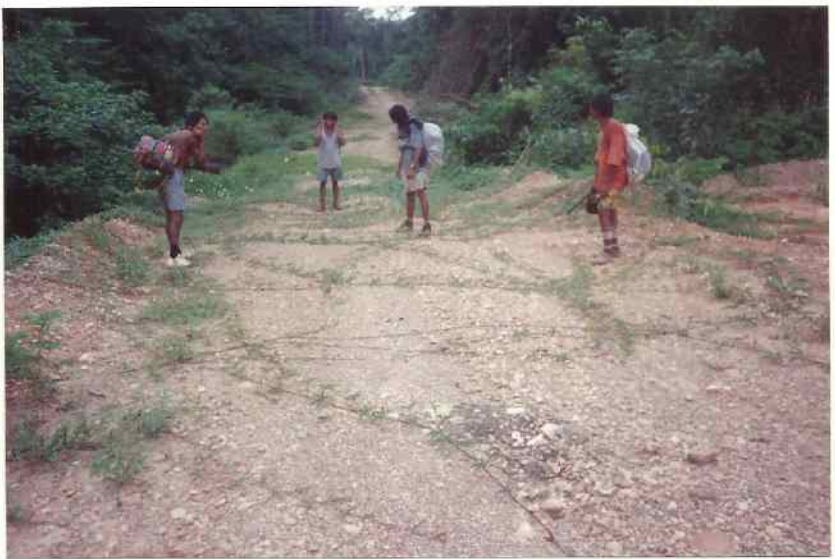
Situação da estrada numa esplanada.

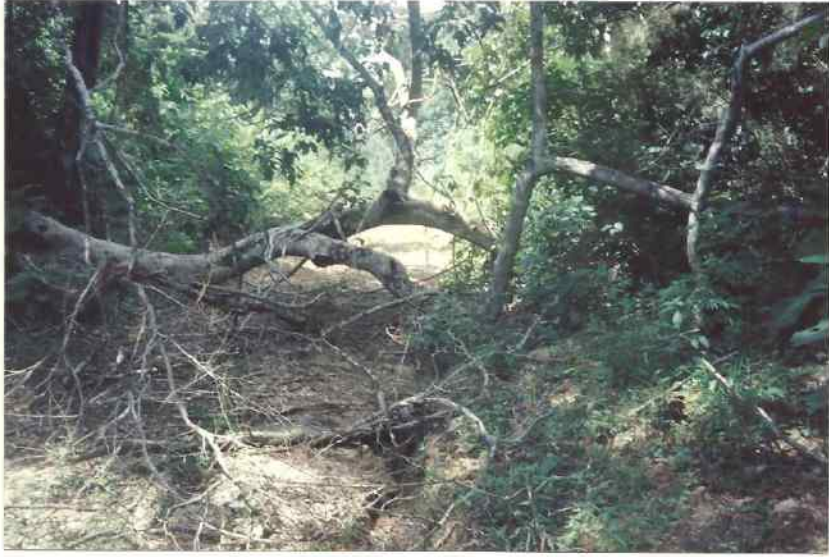
Verificamos que a estrada encontra-se sem condições de tráfego, devido muitas árvores caídas ao longo da mesma, o mato fechado, devido a mesma ter sido feita na época, com largura em média de 3,5 a 4,0m, considerada, portanto, estreita, para um acesso sob selva. Encontramos também no decorrer do percurso, vários lagos e várzeas, causadas pelas chuvas, córregos e riachos que cortam a referida estrada. Os lagos atingem até 150 m de extensão, com 1,5 m de profundidade nas partes mais baixas.

Árvore caída ao longo da estrada.

Concluimos que a referida vicinal foi executada sem se levar em consideração as condições de natureza topográfica, e econômica, de modo que para um tráfego normal na referida estrada, é necessário que se faça um desmatamento nas laterais, rebaixamento de algumas rampas, diminuindo-se em parte os aclives/declives, reparos nos bueiros e pontes, bem como colocação de aterro e cascalhos onde for necessário

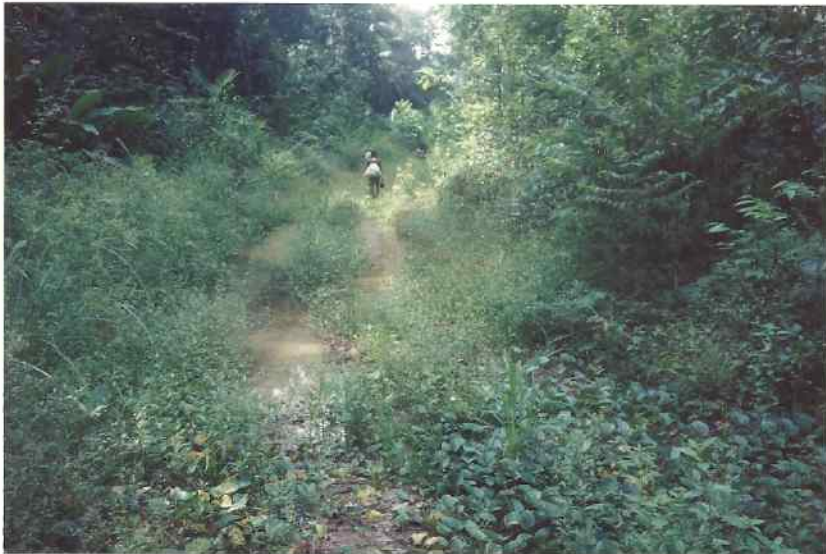
Lago ao longo da estrada.

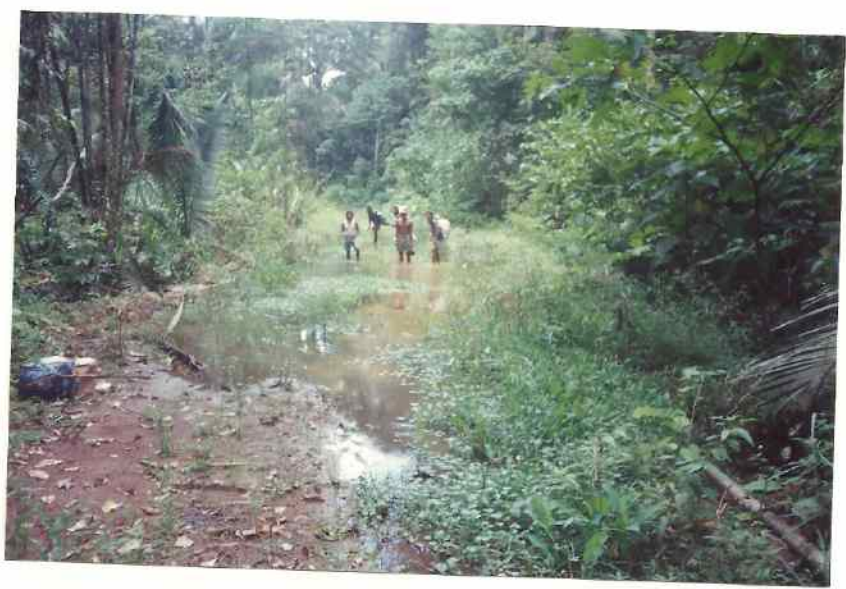
Trecho da estrada com várzea inundável.

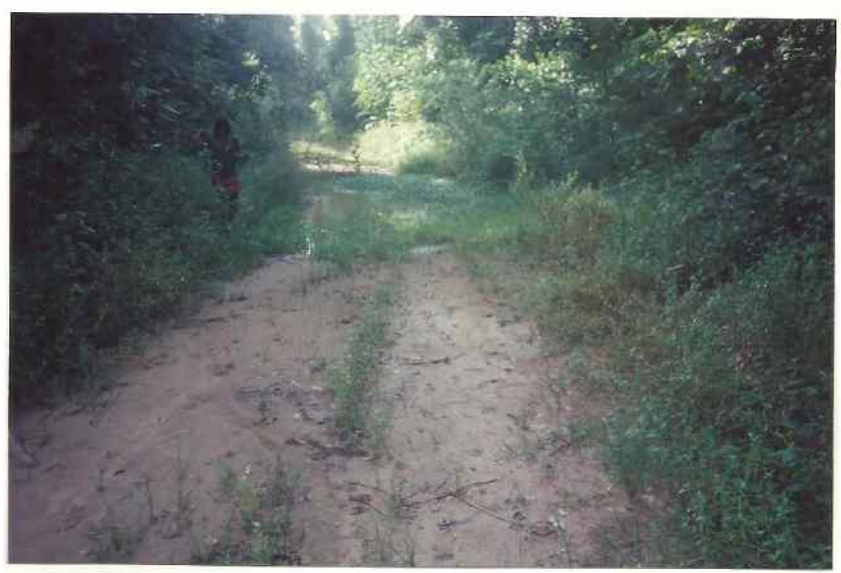
A estrada está cortada em diversos lugares, devido estarmos no período chuvoso, havendo também várias valetas, causadas pela erosão. Estas são profundas e estão situadas principalmente nos trechos próximos das serras.

Trecho da estrada com valetas e lagos

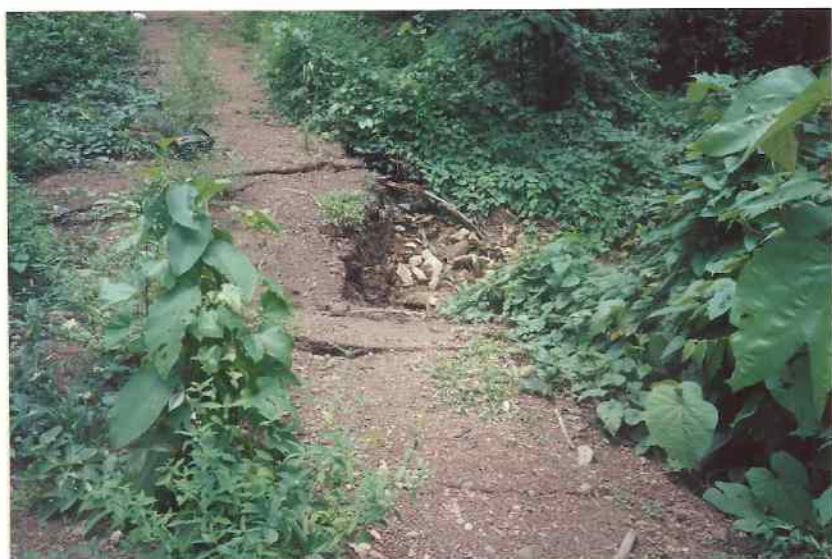
Trecho da estrada cedendo.

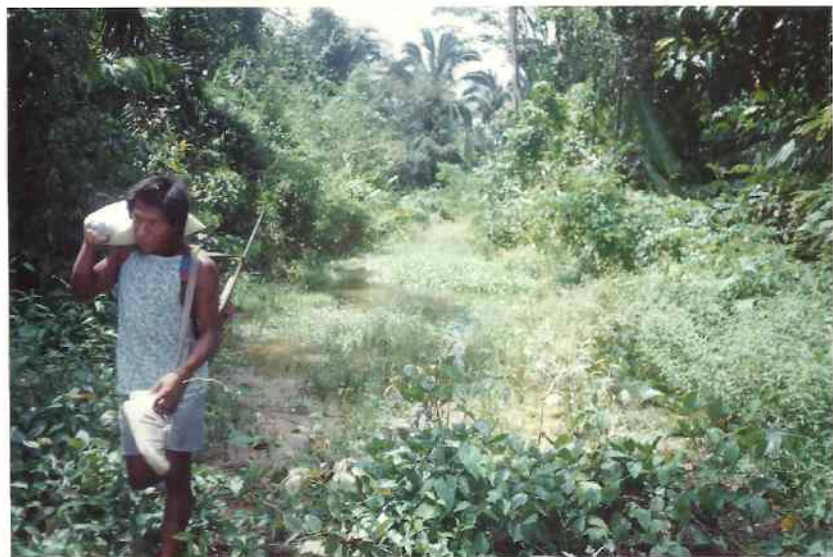
Estrada fechada pela mata.

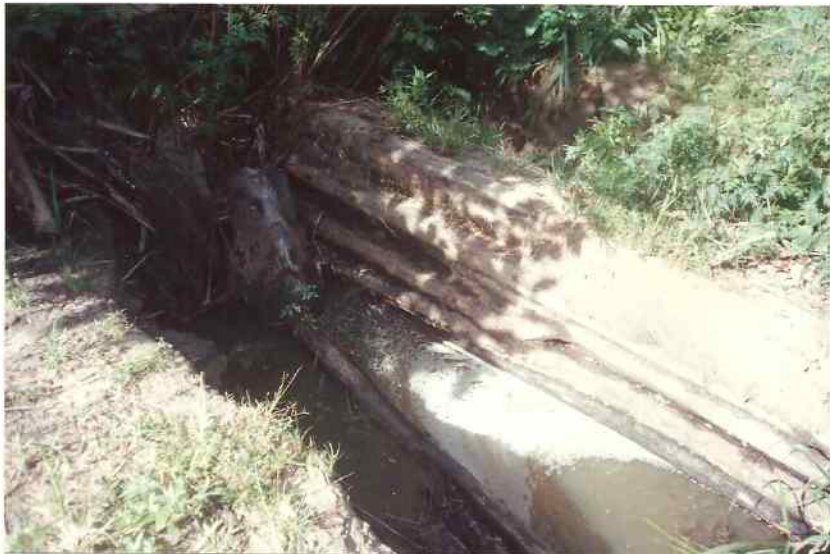
Verificamos também a existência de vários bueiros, feitos com toras de madeira rústica e aterrados com material sem a mínima condição de compactação, contendo raízes, pedaços de madeira, terra solta etc. (ressalva: onde lê-se decompactação, leia-se de compactação). As pontes existentes foram feitas com madeira não apropriada e algumas destas já foram removidas pelas enchentes.

Situação de um bueiro com uma cratera muito grande,
estrada cortada.

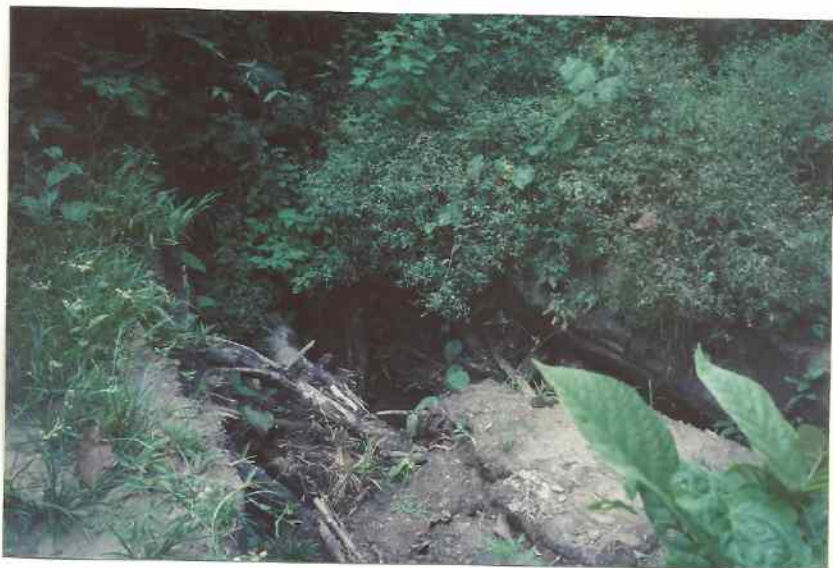
Situação de um bueiro e estrada cortada por erosão.

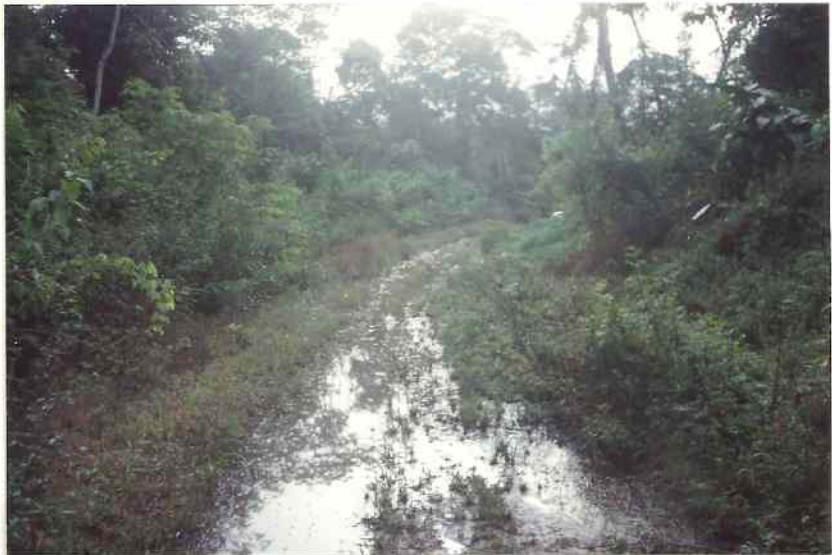
Trecho a 2 km de aldeia c/agua e a mara fechando a estrada

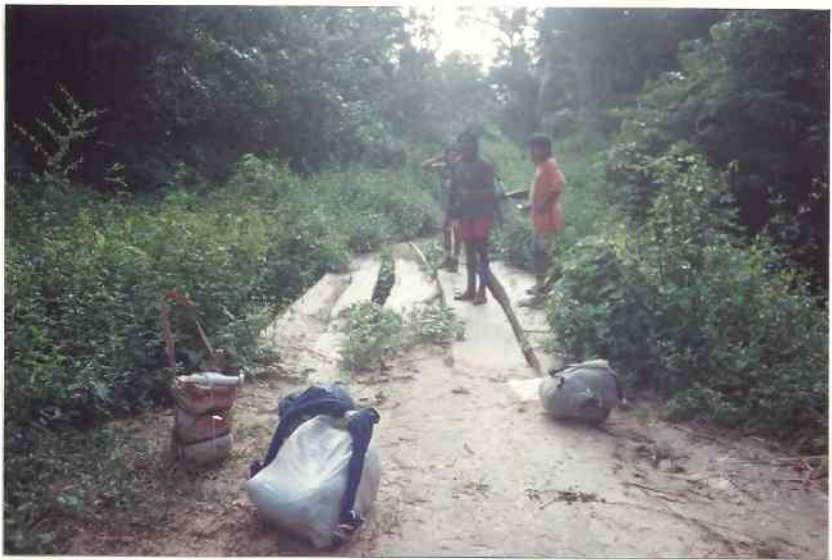
No trecho percorrido constatamos a existência de 46 bueiros e 02 pontes nas condições acima especificadas: A ponte sobre o rio Bekuare, com extensão de 18m e a ponte sobre o córrego Pakretin-krerax, com extensão de 10m.

Ponte sobre o rio Pakwetj. Krerax.
