R E L A T Ó R I OVISTORIA REALIZADA EM TRECHOS ENTRE O LOTEAMENTO DO INCRA E OS LIMITES DA RESERVA INDÍGENA DO PIN RIO BRANCO.

OBJETIVO: Vistoriar os limites entre os lotes entregues pelo INCRA e a Reserva Indígena do PIN Rio Branco - Município de Costa Marques-RO, mostrando esses limites (picadas, marcos, etc), da Reserva, a comissão de posseiros no local.

OF. INCRA/SR-17/G/Nº 118/87

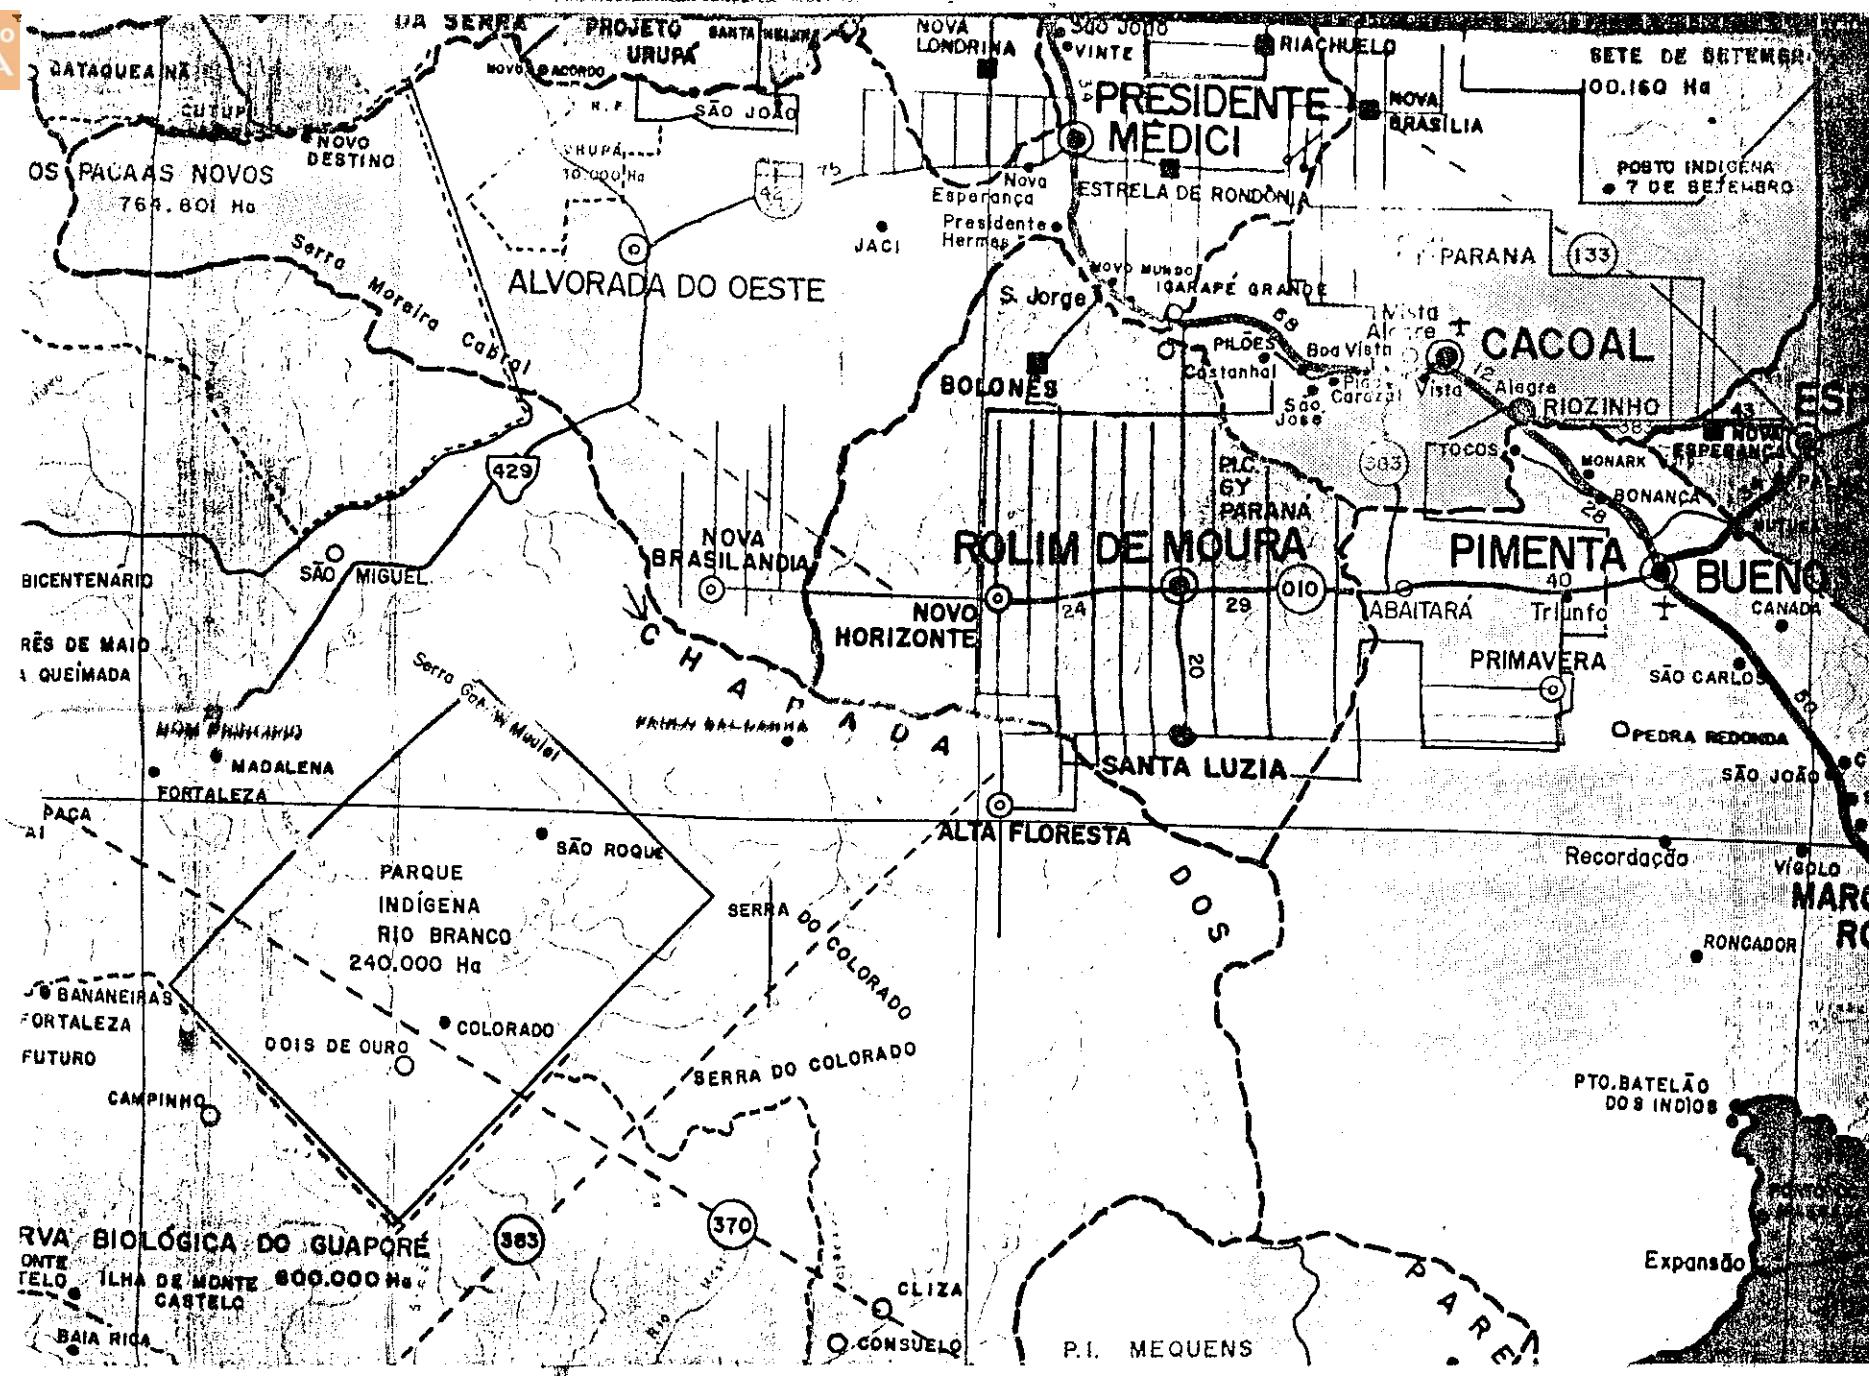
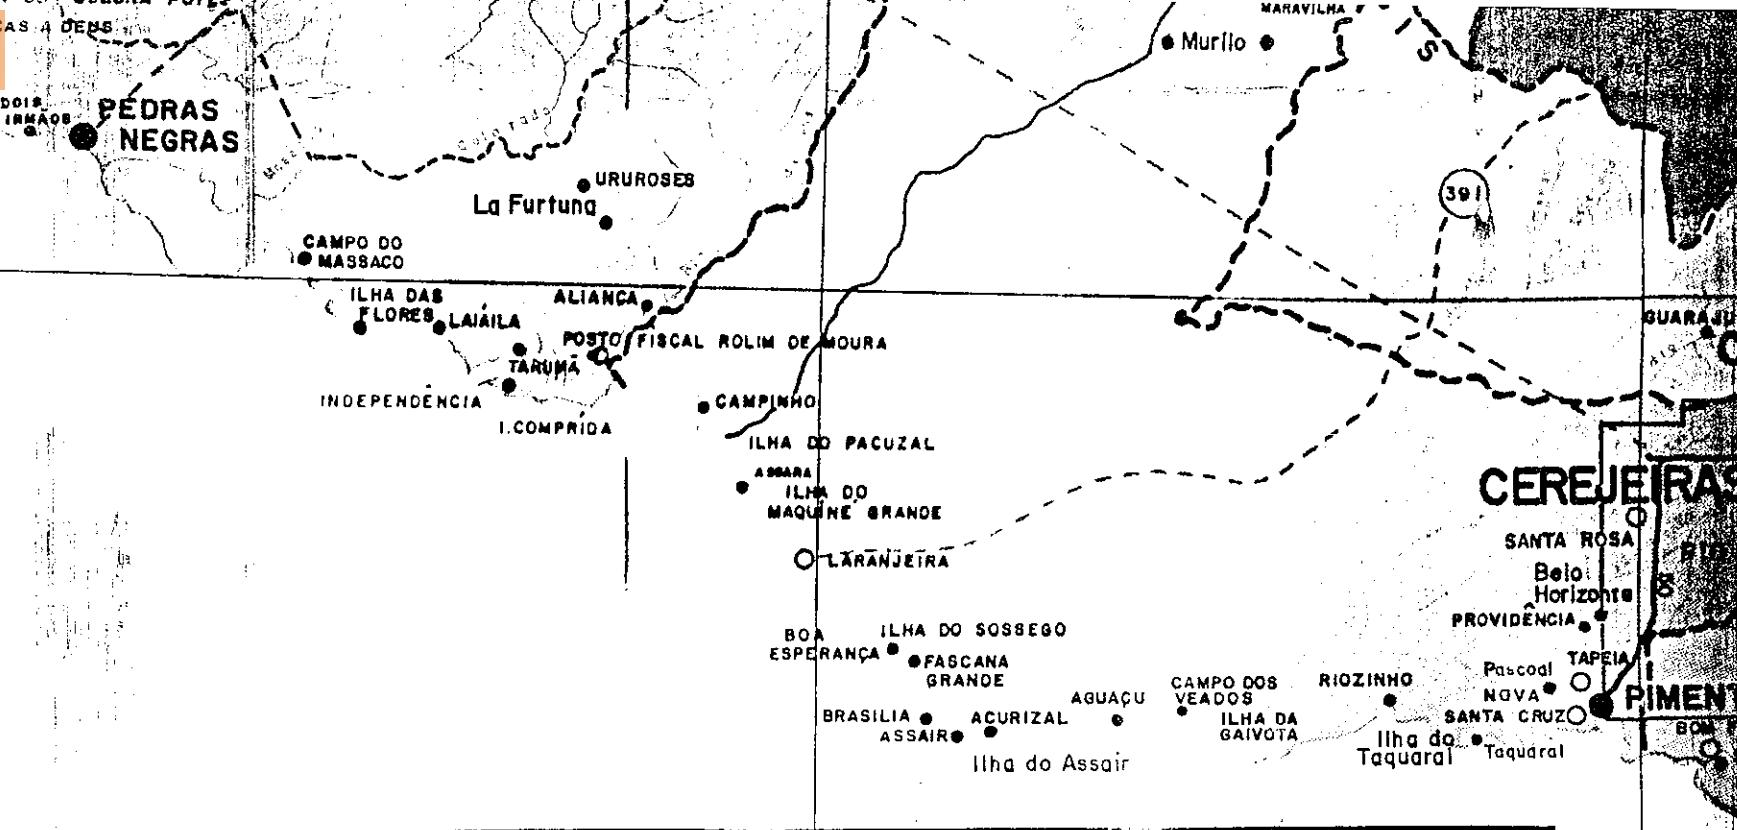
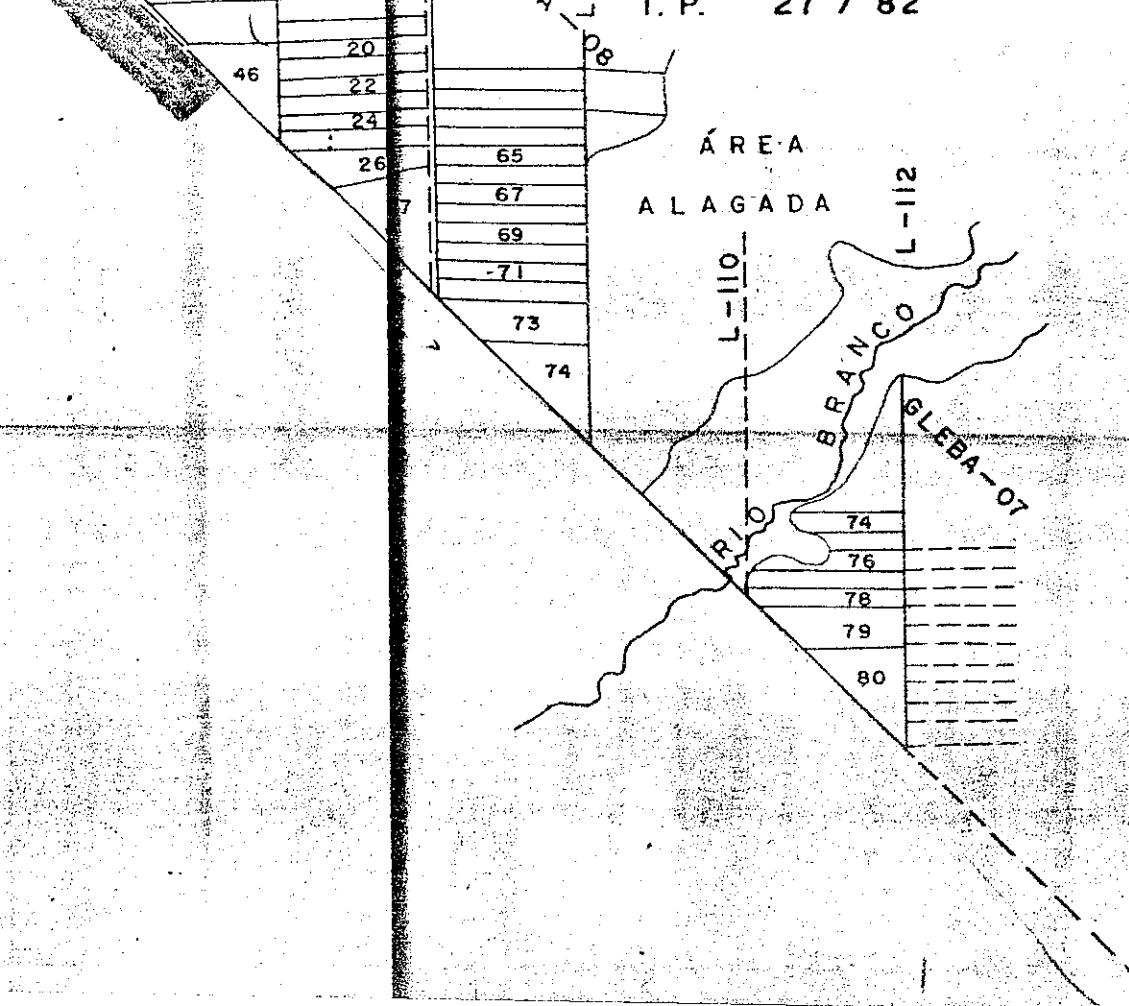
ÁREA INDÍGENA RIO BRANCO

Nesta lateral, no intervalo da linha 96 até o pilar 01 (final da linha 90), existem dois limites distintos, a picada do Incra e o picadão da Funai (limite real da reserva indígena). A explicação dada pelo técnico do Incra, Sr: Edvaldo, o qual conhece a fundo todo o loteamento do Incra naquela região, foi a seguinte: nesse trecho, o Incra loteou as terras devolutas existentes na época, até as terras indígenas, antes da Funai proceder a demarcação da reserva indígena e, como o Incra não conhecia bem os limites das terras indígenas, este mesmo órgão penetrou 750 metros aproximados, na área da Funai. Posteriormente, quando o 5º BEC (GUAJARÁ MIRIM) pro-

cedia os trabalhos de demarcação das terras indígenas, detectou esse erro e implantou a picada da Funai (limite da reserva) no local certo e notificou ao Incra. Logo em seguida, o Incra enviou ao local, / um técnico para verificar se procedia tal erro. E o técnico enviado ao local na época, foi o Sr. Edvaldo (membro desta comissão), que es teve na região e reconheceu o erro. O mesmo afirma que solicitou do órgão que tomasse as providências para que os marcos do Incra já im plantados, fossem deslocados para o limite de fato da reserva indíge na. Ocorre que até a presente data, permanece as duas picadas e com os marcos do Incra afixados a 750 metros adentro da reserva. Inclusi ve, foi mostrado a nós por um colono que possui lote nesse trecho, / entre as linhas 94 e 96, lote 52, Gleba 01, seu título da área total, datado de 1.984, ou seja, o título consta a área que ficou fora da á rea indígena e os 750 metros adentro das terras indígenas. O lote / deste colono foi cortado ao meio pela picada da Funai. Neste mes mo lote, quando percorriamo a divisa, encontramos um marco de con creto, revestido de polietileno com os seguintes dizeres: marco nº 198, Funai, Protegido por lei, Ministério do Interior. Devemos salien tar que este marco não estava fincado, foi encontrado próximo a um / piquete que provavelmente utilizado para instalar o aparelho topográ fico. Deste marco, percorremos até a linha 96, onde termina a picada. Além deste marco, não localizamos placas ou outra identificação da / área. Nesta lateral, os donos de lotes com fundiária com a reserva, estão confusos, sem saber qual dos limites a ser respeitado.

- 1 - Reabertura das picadas, as mesmas encontram-se sujas, sem conservação.
- 2 - Fixação de placas, marcos ou outras identificação da Reserva.
- 3 - Resolver o problema entre Incra e Funai (Reserva Indígena Rio Branco) ao longo da lateral à direita do rio branco, entre as linhas 90 e 96 (deslocamento dos marcos do Incra para os limites reais das terras indígenas - picada da Funai).
- 4 - Criação de Postos de Vigilância, ao longo dos limites da Reserva Indígena Rio Branco.
- 5 - Providenciar urgentemente, por parte da Funai, o embargo dos / trabalhos dos madeireiros na área indígena. Alienação das madei
