Relatório de Pesquisa: A Mortandade de Peixes no Rio Iriri

Fevereiro – 2003

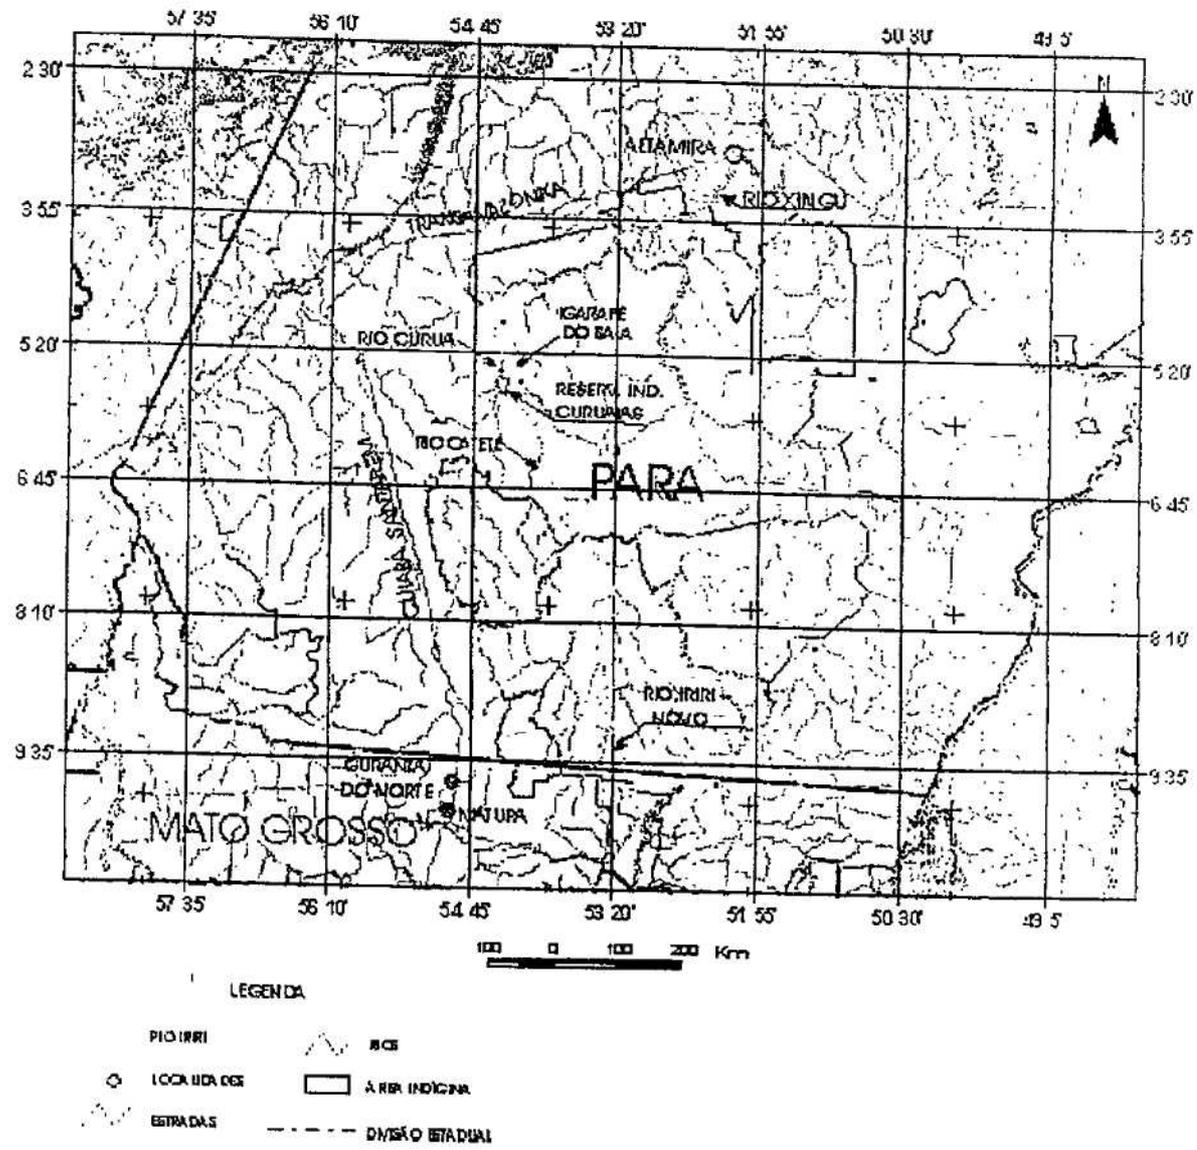
Figura 2: Mapa de localização do fenômeno da mortandade de peixes. Para destacar, aparece realçado em amarelo o rio Iriiri desde sua confluência com o rio Xingu, próximo ao município de Altamira, estado do Pará, até sua nascente, próximo ao município de Matupá, no estado de Mato Grosso. Produzido pelo Laboratório de geoprocessamento da Seção de Meio Ambiente do IEC.

A ocorrência da mortandade de peixes foi registrada inicialmente no rio Iriri, no trecho que compreende a confluência com o igarapé Bala até a sede do município de Altamira no rio Xingu, conforme localizado no mapa da **Figura 2**.

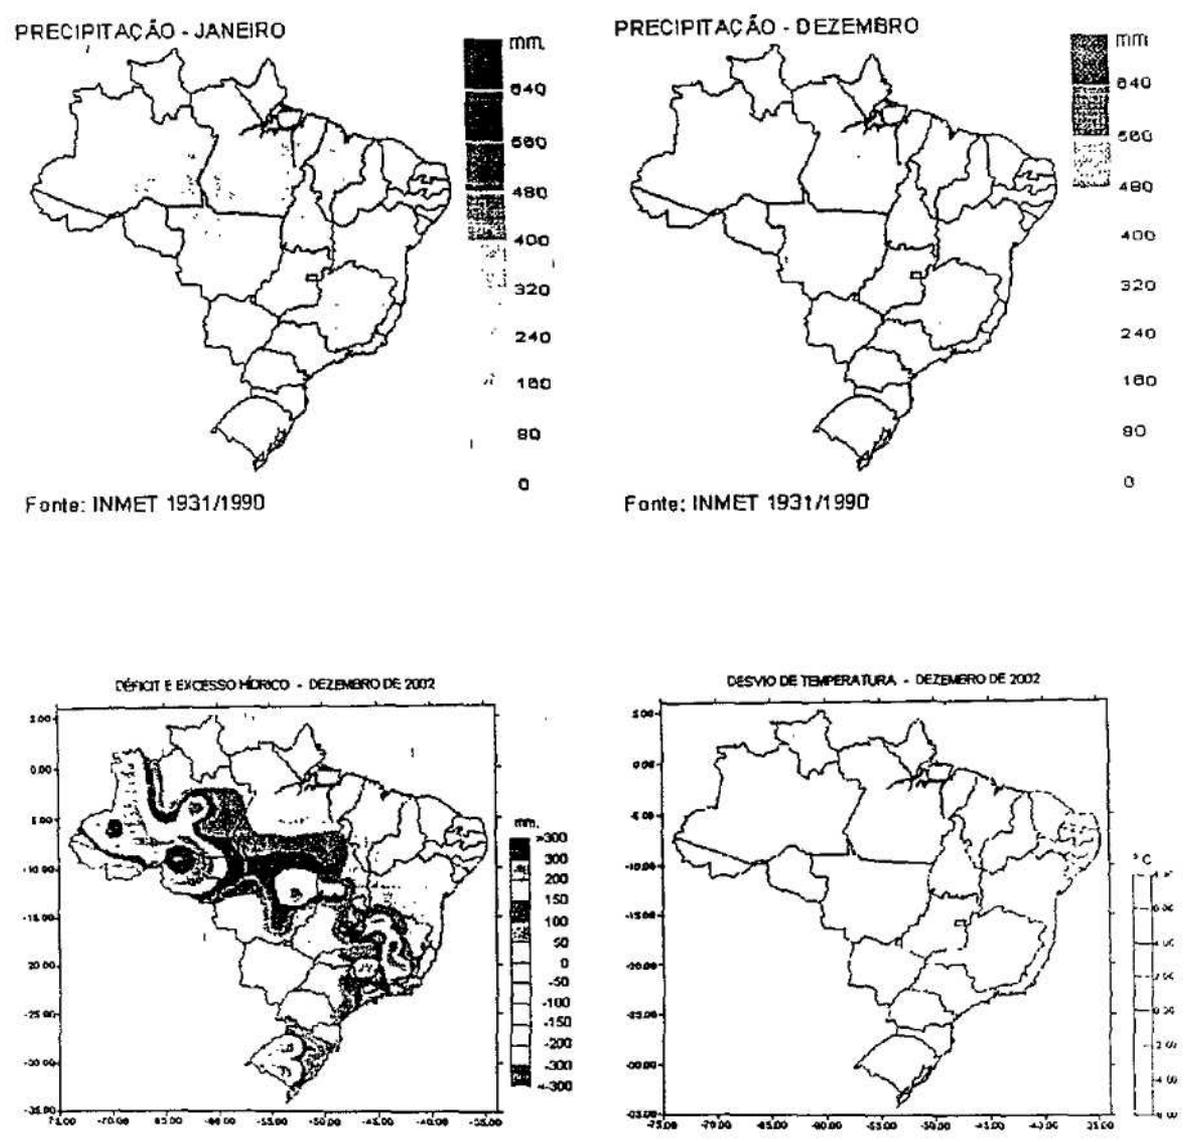
Figura 3: Os dados de precipitação e temperatura obtidos do INMET mostraram, para a região de Altamira e bacia de drenagem dos rios Irixi e Xingu, déficit de chuva no mês de dezembro em relação à média histórica, enquanto a temperatura média, neste período, apresentou-se 2°C acima do que foi registrado nos anos anteriores.

Dados climáticos da região que compreende o município de Altamira-PA (S. 3° 12' e W 51° 12'), mostraram que, neste ano, houve um retardamento do início do inverno, ocorrendo uma precipitação abaixo da média histórica nos meses de dezembro e janeiro, sendo que a temperatura média no período foi de 2 °C acima da média dos anos anteriores (**Figura 3**). Os dados fornecidos pela ELETRONORTE, e que foram obtidos do monitoramento do nível do rio Xingu em uma estação localizada em Altamira, mostraram que houve uma grande redução na vazão do rio Xingu, nos meses de dezembro e janeiro, quando comparado com os anos anteriores (**Figura 4**).

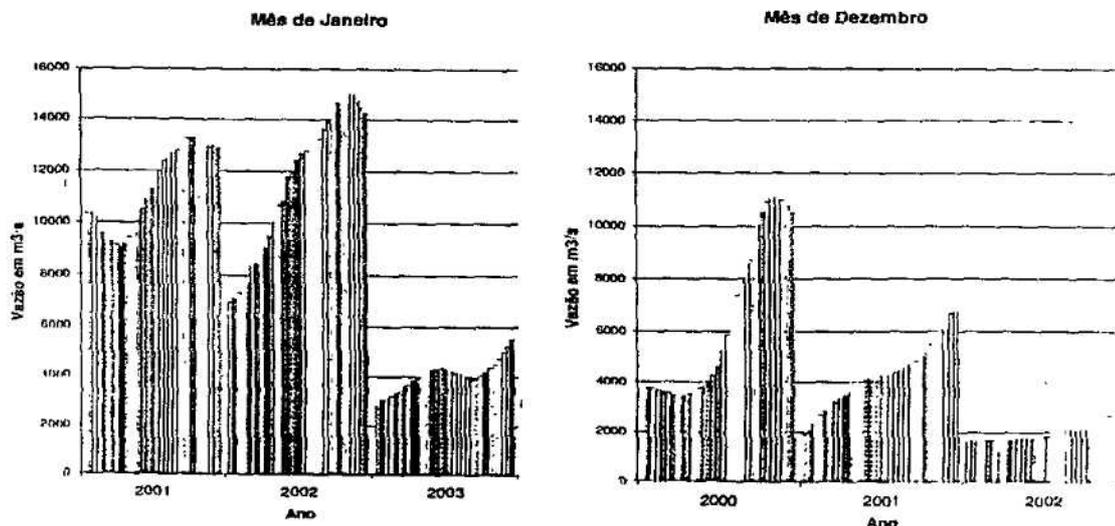
Figura 4: Vazão (m^3/s) do rio Xingu, nos meses de janeiro e dezembro, obtida a partir da leitura diária da altura da Régua Limnimétrica instalada no Posto de coletas de dados da ELETRONORTE em Altamira - PA.

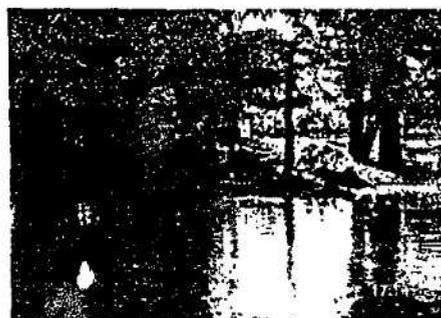
Figura 9: Furo dos Macacos, no rio Xingu, em frente a casa de ribeirinhos onde foi realizada entrevista e coletada amostra de sedimento (**ponto 02**).

Ainda no rio Xingu, na localidade conhecida por Furo dos Macacos, foi coletada amostra de sedimentos de fundo (**ponto 02**) próximo a casa do Sr. José Ribamar Soares, ribeirinho, que relatou ter visto várias espécies de peixes mortos como curimatá e acari, além de uma espécie de jacaré, fenômeno que começou a ocorrer no dia 03/02/2003 com significativa alteração na coloração da água (**Figura 9**). O informante relatou que consome a água do próprio rio, mas filtra e ferve algumas vezes antes do consumo. Nenhum problema de saúde foi registrado na sua família nos últimos dias. Como ele estava pescando no momento da coleta, nos cedeu, gentilmente, dois espécimes de peixes, uma de mandi (*Hemiodus urimaculatus*), **peixe 02**, e outra de branquinha (*Curimata amazonica*), **peixe 03**, ainda vivos no fundo de sua canoa. Essas espécies de peixe, segundo o relato, não foram afetadas pelo fenômeno.

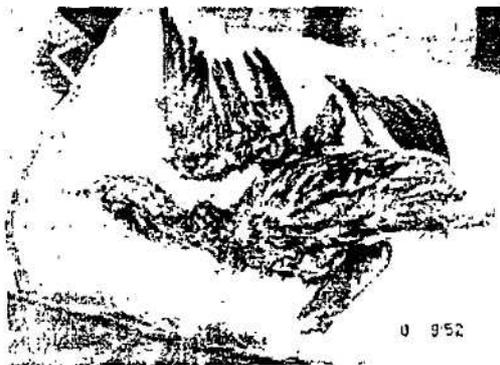
Figura 15: Espécime de ave morta, identificada como Mergulhão (*Anhinga anhinga*), encontrado entre a vegetação das margens do rio Xingu.
